Valutazioni del PdL del cantiere di bonifica amianto compatto Liceo Casorati Novara

A cura di Rete Salute e Sicurezza Lavoro

Osservazioni sul PdL fornito da ASL NO

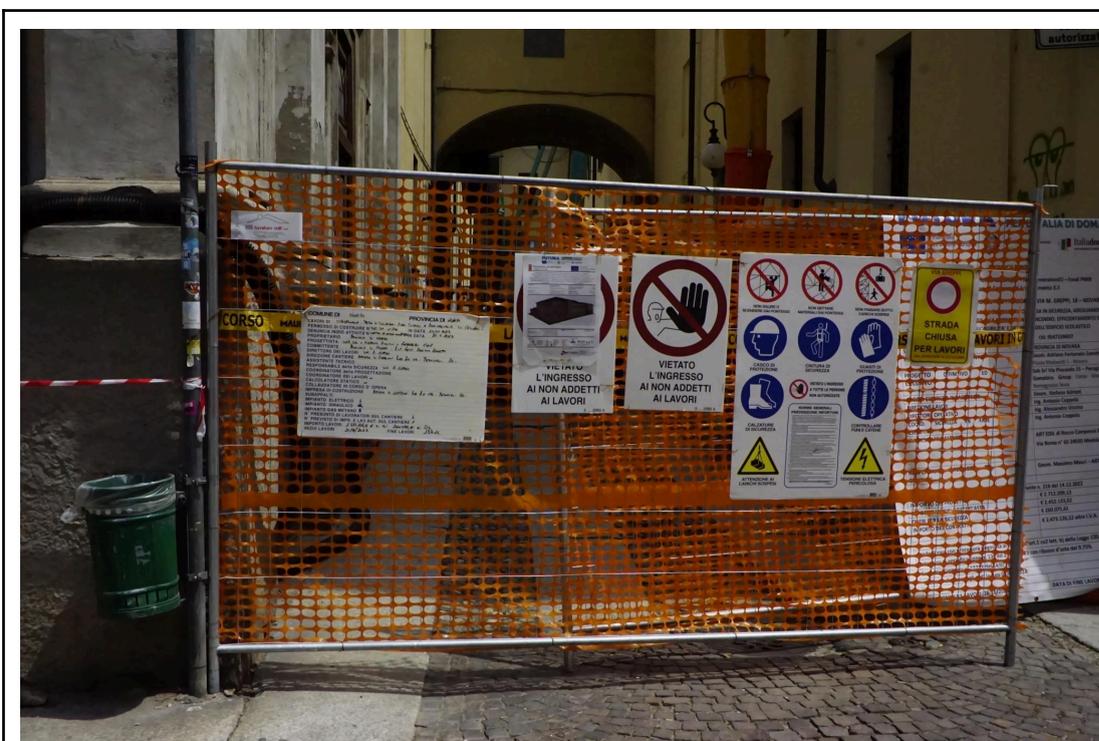
_DSC9211.JPG

Come documentato dalle foto nell'area di cantiere non è stata impiegata la segnaletica di sicurezza per la salute con specifico riferimento al rischio amianto, come previsto dalla legge. La segnaletica deve essere puntuale e collocata nei luoghi di effettivo rischio.

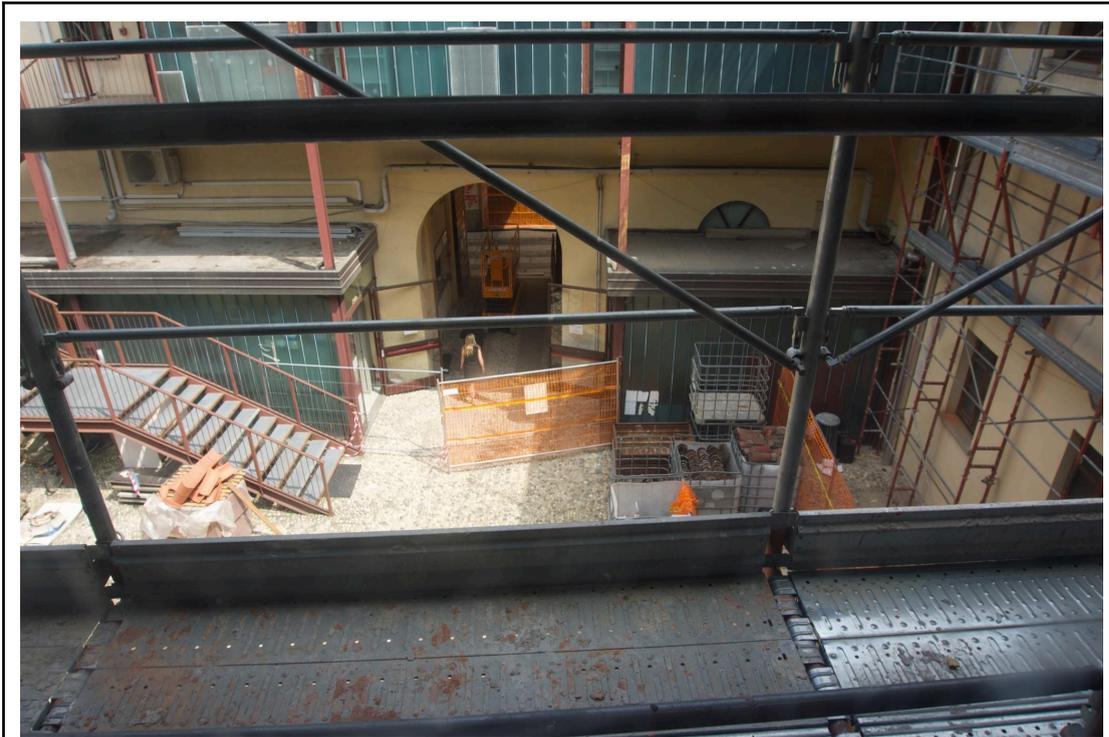
Nel cortile della scuola sono stati stoccati coppi antichi, probabilmente rimossi dalla vecchia copertura. Dal momento che tali coppi aderivano alle lastre in sottocopertura avrebbero dovuto:

La foto 08-07-24-1.jpg documenta lo stoccaggio di coppi nel cortile interno del plesso: a destra ci sono dei coppi sporchi, a sinistra dei coppi nuovi.

Stando al PdL ricevuto, non essendo prevista la pulizia dei coppi, si pone un doppio problema:

- 1) la contaminazione del luogo di deposizione corrispondente ;
- 2) lo smaltimento non idoneo di RCA.

- o essere bonificati mediante aspirazione con filtro assoluto prima di essere manipolati o stoccati;
- o essere sigillati e stoccati come MCA per il futuro conferimento in discarica.

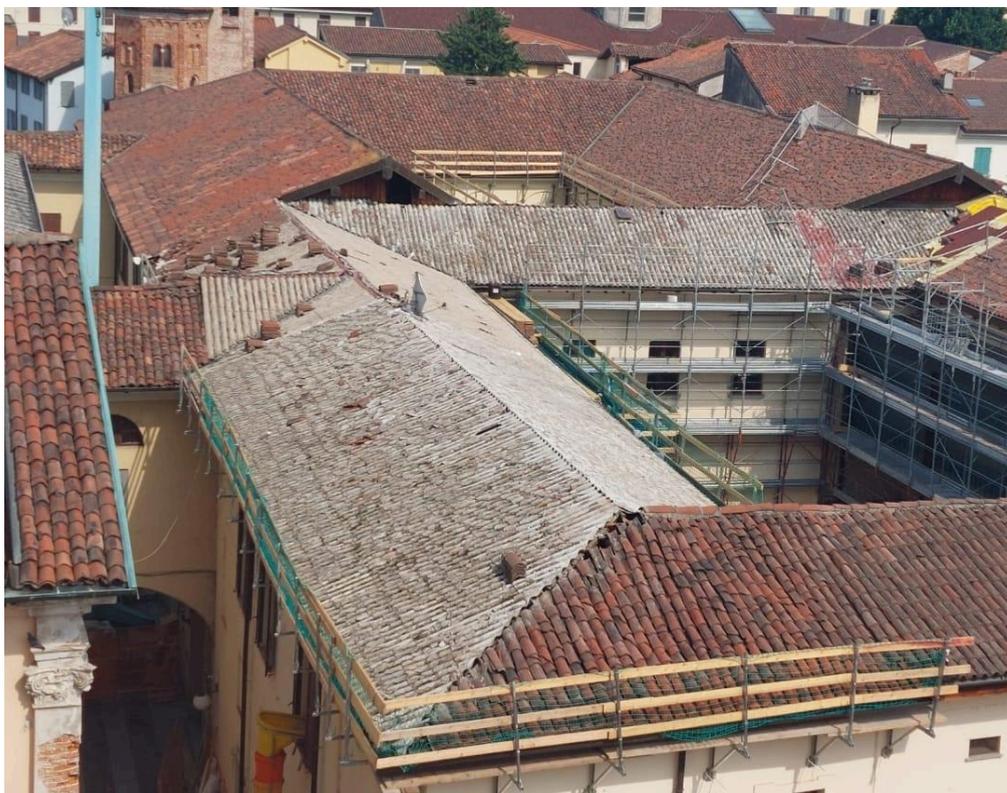
IMG-20240720-WA0003.jpg

La foto evidenzia l'incompletezza delle opere provvisorie a protezione dei lavoratori in quota. I parapetti ancorati in gronda sono parziali rispetto alla falda e lasciano varchi. A Ovest è possibile la caduta dall'alto con rischio grave essendo elevata la quota oltre i 2 metri.

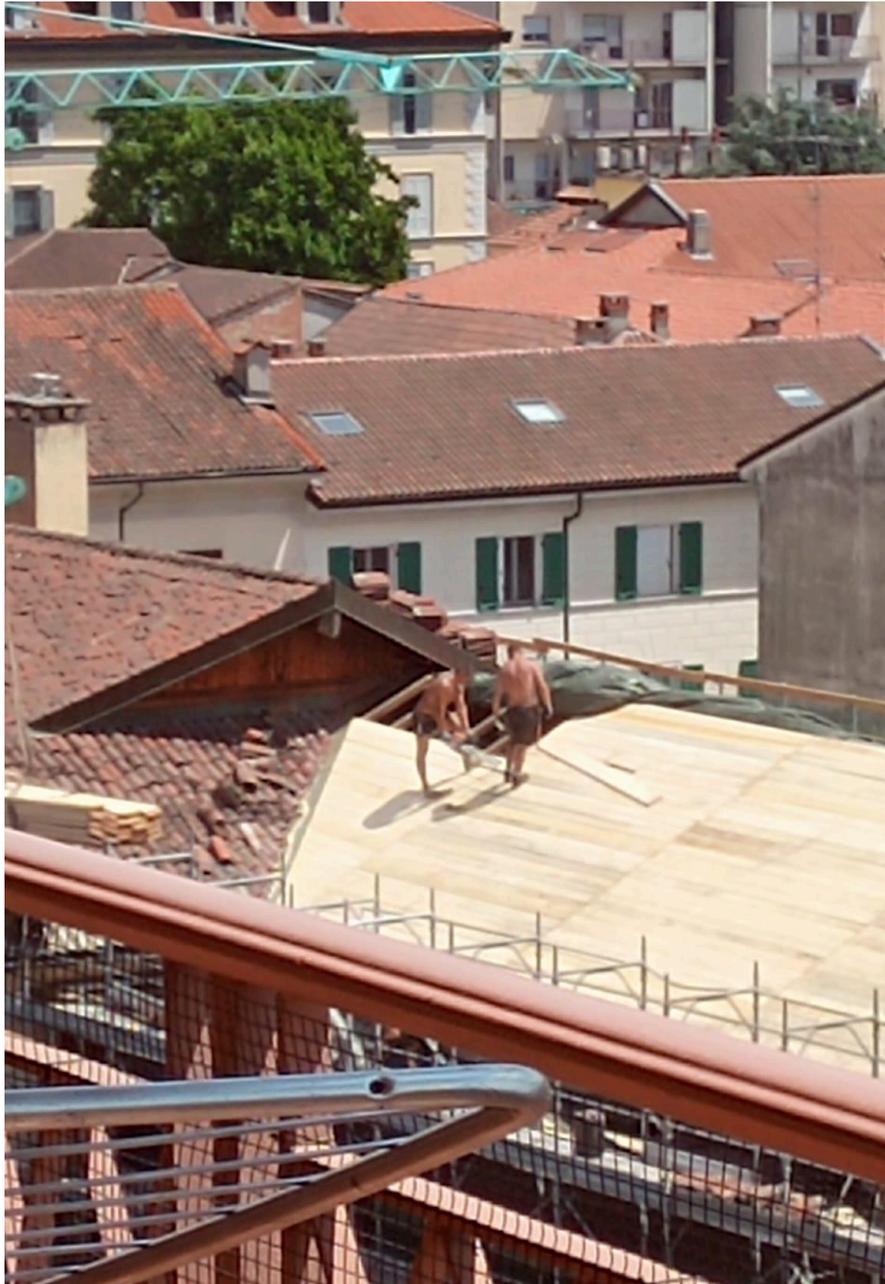
IMG-20240618-WA0008.jpg

La documentazione di cantiere messa a disposizione dal progettista indica gli obblighi di separazione delle zone pulito/sporco. Nella foto si evidenzia una promiscuità tra coppi puliti e sporchi posizionati sia sulla passerella dell'impalcatura che su una parte di tetto non ancora bonificato. Questa e la successiva fotografia mostrano degli operatori in posizione di rischio di caduta dall'alto trovandosi a un livello superiore a 2 metri rispetto al piano stabile.

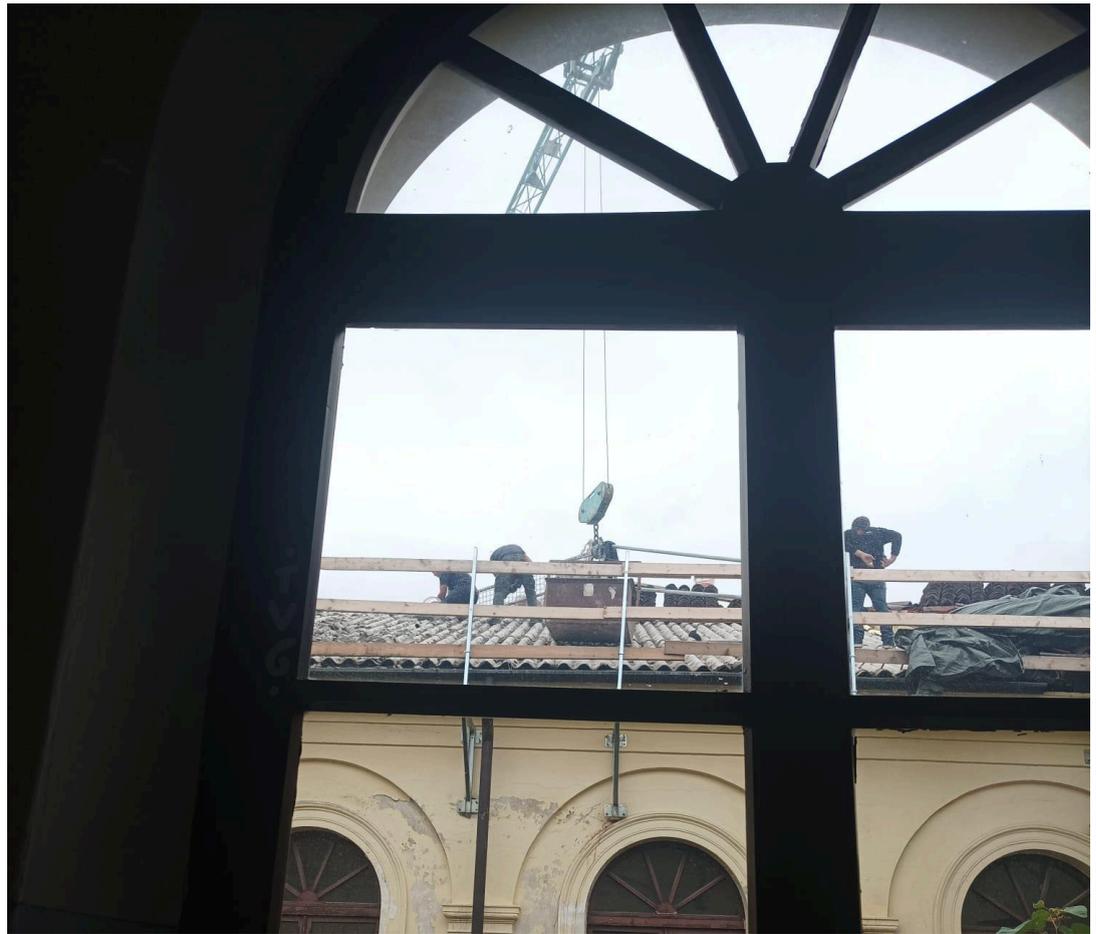
IMG-2024-10-02 at 15.07.25.jpeg

La foto, scattata il 02/10/24, documenta la situazione di alcuni addetti alla bonifica di amianto mentre camminano sulla copertura senza le tavole di ripartizione del carico, importanti per evitare la rottura delle lastre e la dispersione delle fibre anche perché il parapetto non è coperto da teli. I lavoratori non sono muniti dei dpi previsti dal PdL. Mancano anche gli elmetti di protezione, nonostante ci siano dei carichi pendenti sollevati dalla gru per il trasporto dei coppi. Dal momento che non sembra esserci alcuna garanzia di integrità delle lastre, si pone un problema di contaminazione a carico della sottocopertura. Seguono due immagini risalenti al 03/10/24.

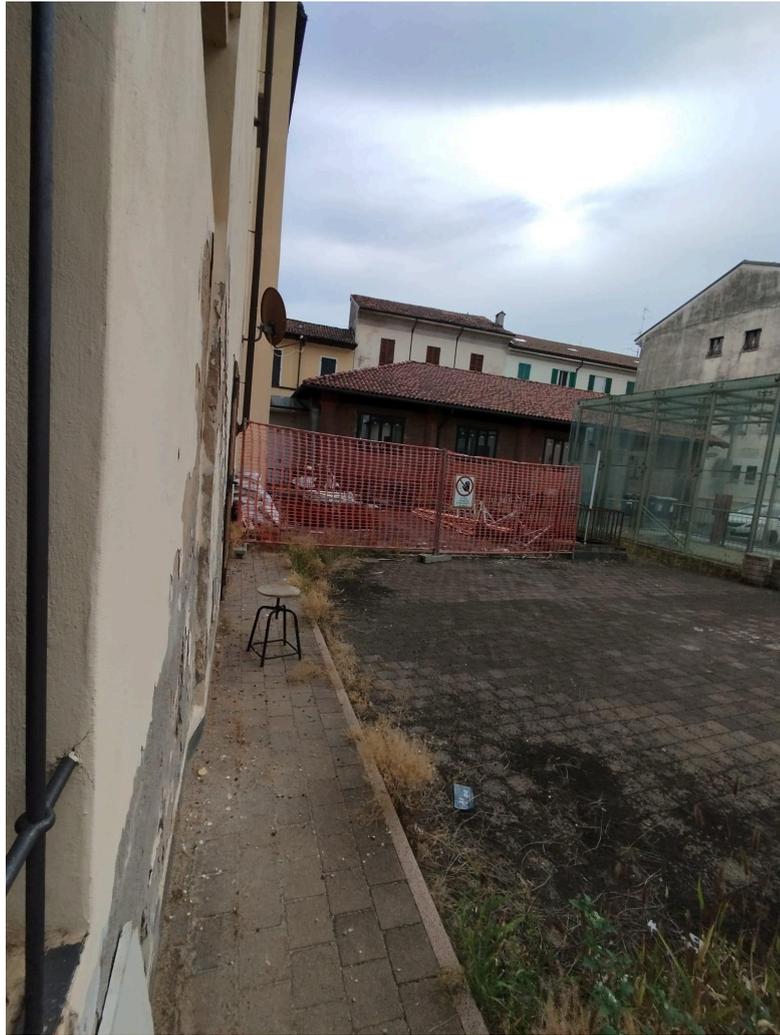
IMG-20240918-WA0003.jpg

Gli elementi succitati non risultano presenti nel cortile condiviso con l'Archivio di Stato dove dovrebbero essere collocati (IMG-20240918-WA0003.jpg, IMG-20240918-WA0003.jpg). Il PdL non fornisce inoltre delucidazioni sul collegamento dei servizi igienici del container di decontaminazione.

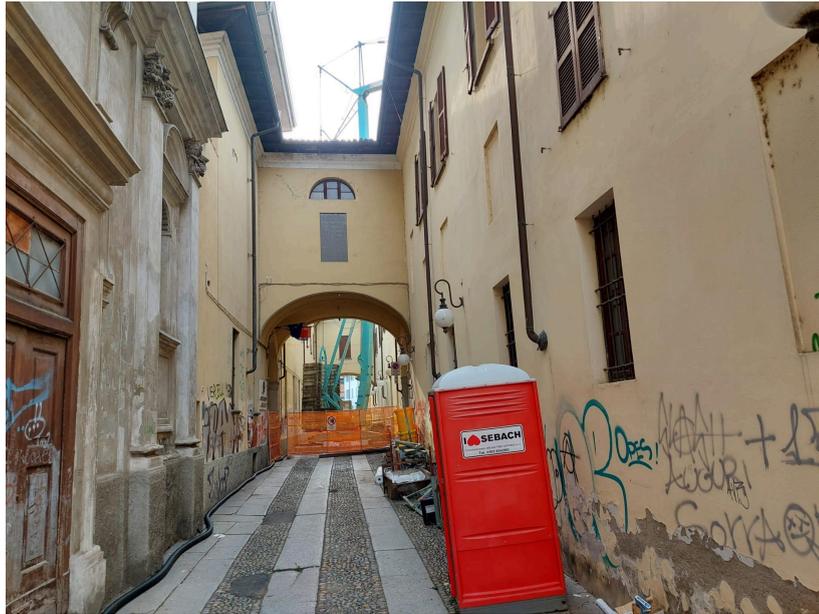
Dalla foto IMG-20240608-WA0001.jpg risulta la sola presenza di un bagno chimico in via Greppi.

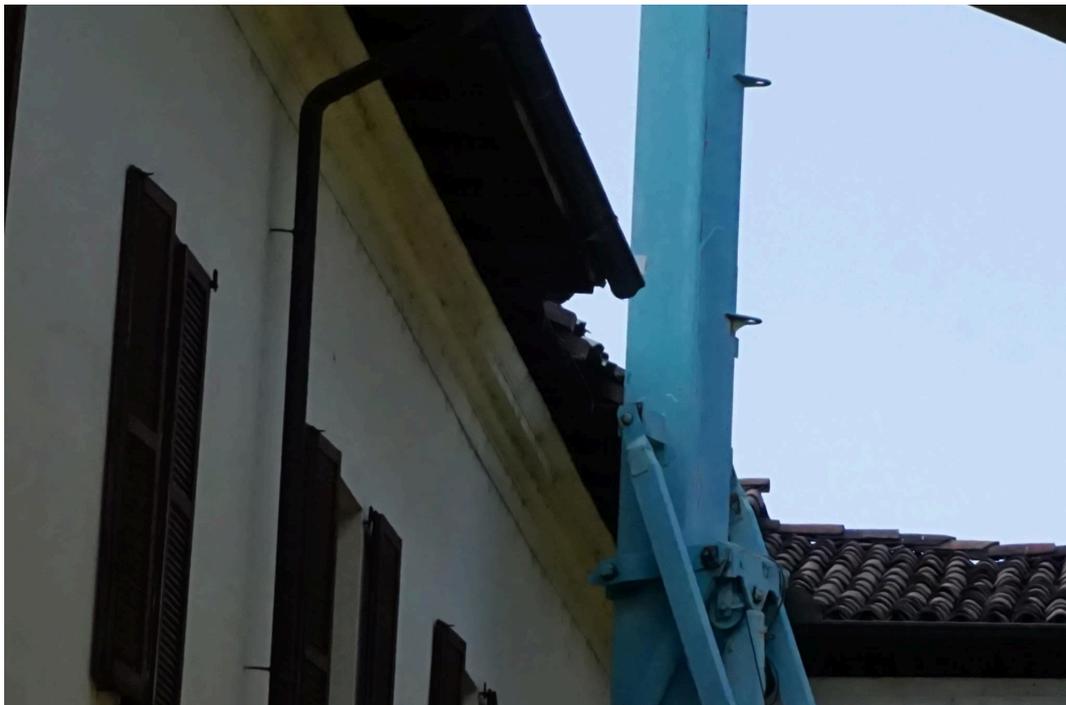
IMG-20240610-WA0007.jpg

La foto documenta un intervento per fare spazio alla gru tramite rottura della gronda e altre parti del tetto. Si tratta di un danneggiamento volontario di MCA. Durante la rottura della parte di tetto le vibrazioni e i rumori hanno raggiunto e spaventato i docenti e i discenti presenti nelle aule limitrofe.

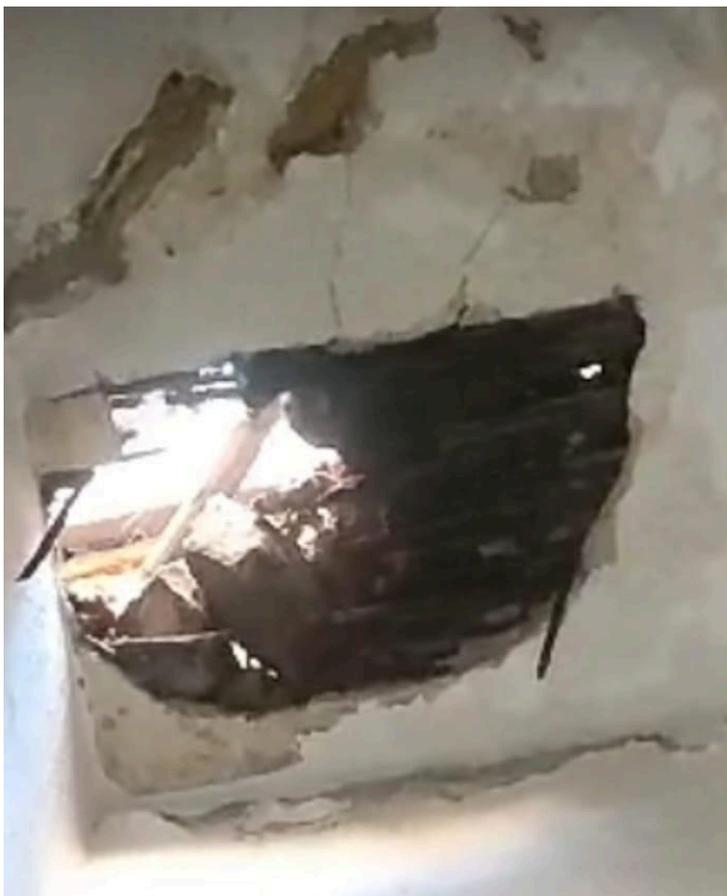
1-e-2-crollo/video2a.mp4

Il 09/09/24, mentre gli operai addetti alla bonifica stavano lavorando al secondo lotto di sottocoperture, un pezzo di tetto e sottotetto franava rovinosamente all'interno di un bagno del primo piano. Nel momento della caduta il personale ATA aveva ricevuto l'ordine di ripulire le stanze del primo piano, tra cui il bagno, e assisteva in diretta all'evento (allegati 1-e-2-crollo/video2a e video2b).

Tale episodio rendeva evidente la rimozione colposa di un diaframma di separazione tra l'ambiente di lavoro del cantiere e l'ambiente della popolazione terza da considerarsi come recettore prossimo e soggetto sensibile. In mancanza di tale separazione, stante la presenza di lastre in elevato stato di degrado, la possibilità di contaminazione aumenta e si intensifica ulteriormente in caso di finestre aperte, cavedi non otturati, ventolini funzionanti, ecc. Si rammenta che l'esposizione breve e intensa a fibre di amianto può determinare a lungo termine insorgenza di patologie tumorali.

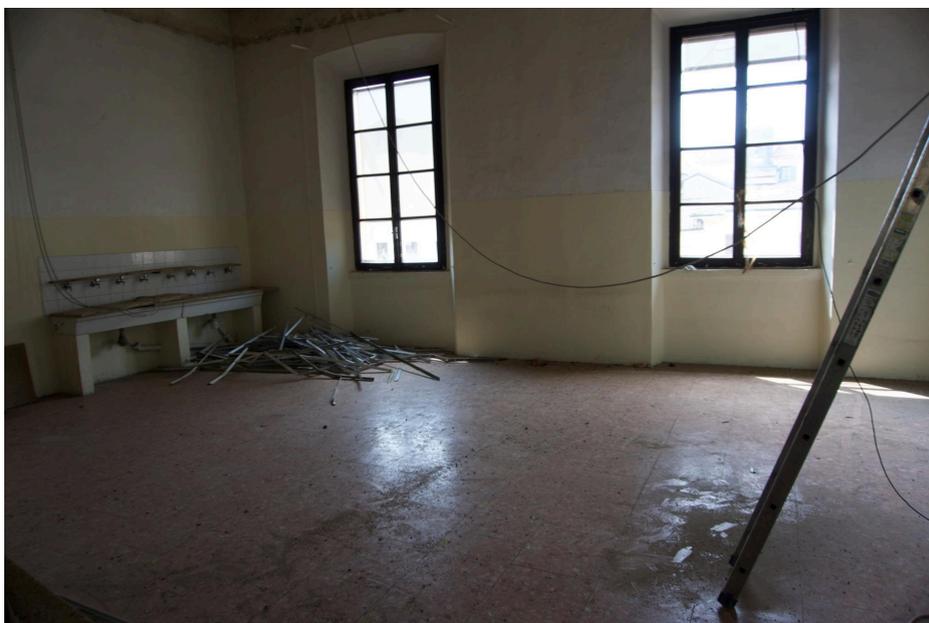
08-07-24-2.jpg

Secondo almeno due testimonianze, negli anni Novanta in alcune aule dell'istituto sarebbero state collocate delle controsoffittature con pannelli in MCA. Nella foto sono presenti i resti della griglia metallica che raccoglieva i pannelli già smantellati di un'aula.
