Valutazioni del PdL del cantiere di bonifica amianto compatto Liceo Casorati Novara

A cura di Rete Salute e Sicurezza Lavoro

Osservazioni sul PdL fornito da ASL NO

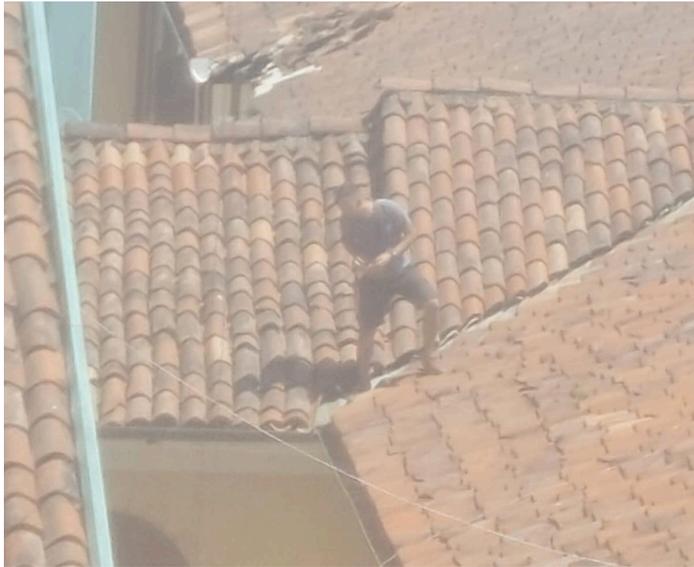
IMG-20240618-WA0009.jpg

La documentazione di cantiere messa a disposizione dal progettista indica gli obblighi di separazione delle zone pulito/sporco. Nella foto si evidenzia una promiscuità tra coppi puliti e sporchi posizionati sia sulla passerella dell'impalcatura che su una parte di tetto non ancora bonificato. Questa e la successiva fotografia mostrano degli operatori in posizione di rischio di caduta dall'alto trovandosi a un livello superiore a 2 metri rispetto al piano stabile.

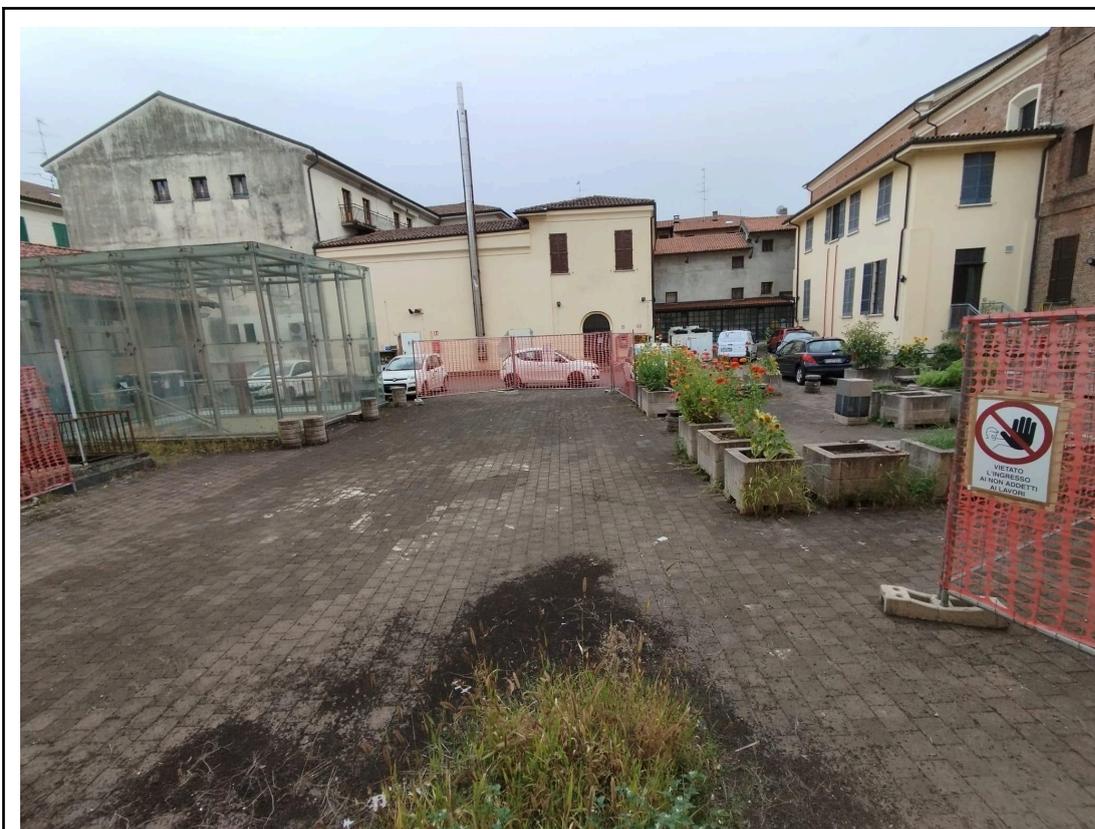
IMG-20240918-WA0004.jpg

Nel file planimetria-pnov.001 layout sicurezza (1).pdf è indicata la presenza di:

- un box di cantiere
- un container per lo stoccaggio di merci e prodotti pericolosi
- un serbatoio per il lavaggio delle mani
- un bagno chimico

Gli elementi succitati non risultano presenti nel cortile condiviso con l'Archivio di Stato dove dovrebbero essere collocati (IMG-20240918-WA0003.jpg, IMG-20240918-WA0003.jpg). Il PdL non fornisce inoltre delucidazioni sul collegamento dei servizi igienici del container di decontaminazione.

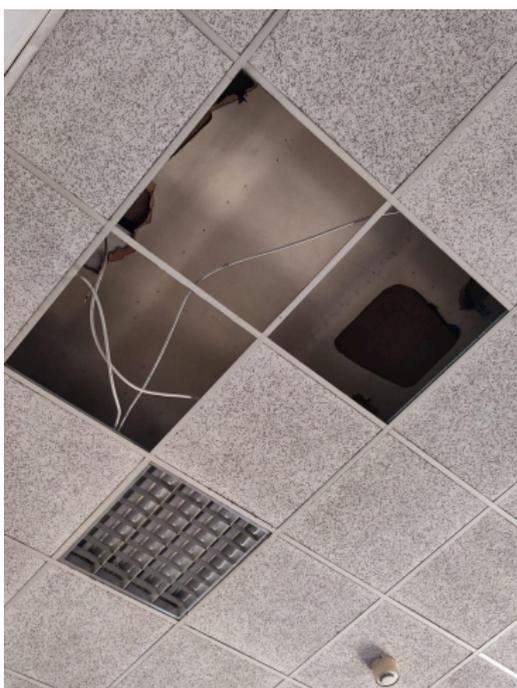
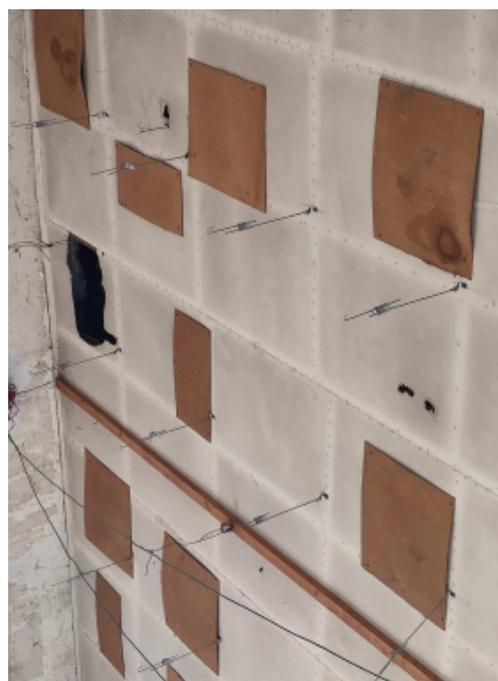
Secondo almeno due testimonianze, negli anni Novanta in alcune aule dell'istituto sarebbero state collocate delle controsoffittature con pannelli in MCA. Nella foto sono presenti i resti della griglia metallica che raccoglieva i pannelli già smantellati di un'aula.

Vista l'incompletezza della scheda di prima ispezione del plesso (allegato D.M. 94) e l'individuazione di ulteriori MCA (pavimenti) solo nel 2021, si ritiene che la testimonianza possa essere degna di considerazione.
